AVRIL 2024

DIAGNOSTIC APPROFONDI DE TENUE BIOMÉCANIQUE 5 arbres

Espaces publics communaux

38460 CREMIEU

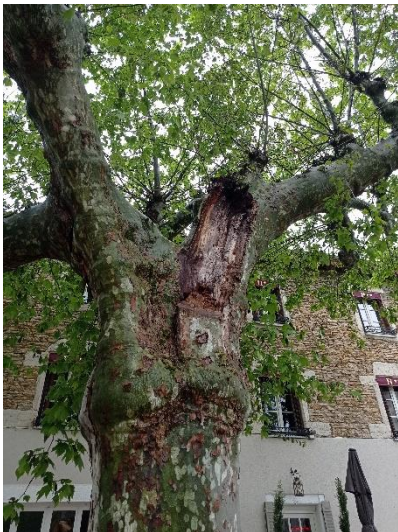
Photo n°1 : charpentière arrachée après rupture d'écorce incluse (arbre n°1)

Concernant l'aspect mécanique, nous avons clairement identifié une écorce incluse sur le platane n°1 (photo n°1) , un phénomène classique mais rare chez ce genre d'arbres (voir encadré ci-dessous).

L'arbre se ramifie en deux charpentières : une au Sud ramifiée vers l'Ouest et le Nord et l'autre vers l'Ouest dont la ramification Est a produit une rupture d'écorce incluse à 2,9m du sol en octobre 2023. Nous avons aussi noté une cavité sur la charpentièrre Sud profonde de 0,3m mais avec bons bourrelets de recouvrement ainsi que sur celle orientée au Nord. L'antracnose et le tigre du platane sont visibles.

Le platane n°1 a été victime d'une rupture d'écorce incluse qui est un phénomène rarissime chez ce genre d'arbres. Celle-ci a peut-être été favorisée par le prolongement progressif de la charpentière concernée afin d'étendre la couverture de son ombrage sur le parking et la terrasse du restaurant accentuant le phénomène du bas de levier.

Préconisations : tomographie en hauteur dans les meilleurs délais.

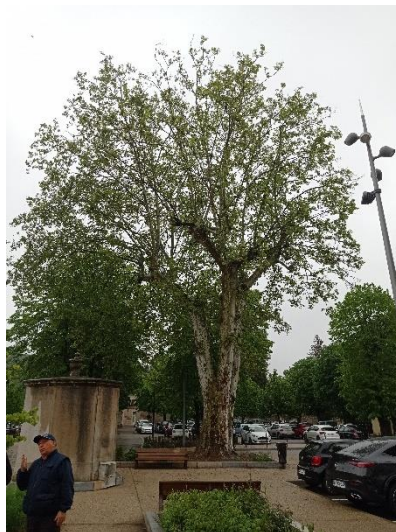
Photo n°2 : platane étêté et dépérissant (arbre n°2)

La vitalité du platane n°2 se situe au stade de **stagnation (valeur notée 2,5)** alors qu'elle est considérée dans celui d'exploration **modérée (valeur notée 1,5)** chez le sujet n°3. Globalement, cela paraît en conformité avec leur stade de développement mais l'aspect physiologique de l'arbre n°2 apparaît visuellement très préoccupant (photo n°2).

Ce gros platane développe trois troncs à partir de 3m du sol. Il est aisé de percevoir un dysfonctionnement physiologique important surtout à l'Ouest de la couronne accompagné de mortalités de branches périphériques et sommitales. L'ensemble du houppier présente une nanification du feuillage. Des travaux racinaires ont été opérés en 2022 avec installation de bordures à l'Ouest à 2,7m, au Sud à 2,45m et à l'Est à 3m de l'axe du tronc pouvant expliquer l'état général. Une fois en nacelle nous avons constaté que les trois troncs étêtés à 10m du sol en 1991 sont tous creux au sommet. On retrouve l'antracnose et le tigre du platane.

Préconisations : Test de traction au plus vite sur la base des travaux racinaires récents et du dysfonctionnement physiologique, tant à la base de l'arbre que pour les trois troncs ainsi qu'une taille de prévention des risques .

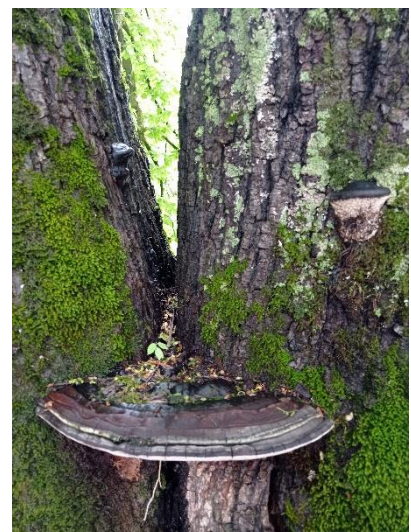
Photo n°3 : sporophore de *Ganoderma adspersum* (arbre n°2)

Nous avons observé à deux reprises des fructifications d'un **champignon xylophage** habituellement présent au collet et aux racines, le ganoderme européen (*Ganoderma adspersum*) mais qui était cette fois présent sur des enfourchements ce qui est peu banal (photo n°3).

Il produit une pourriture active blanchâtre qui s'attaque par conséquent à la lignine, le constituant du bois qui assure sa robustesse.

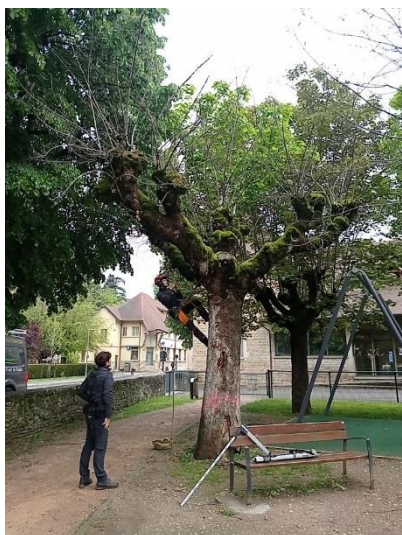
Photo n°4 : l'arbre n°4 à port mutilé et mortalités importantes

La **conduite** des sujets n°1, 4 et 5 est de type **architecturé**, c'est-à-dire qu'ils sont taillés régulièrement et en l'occurrence tous les 3 ans (photo n°1). Il est même considéré comme mutilé chez l'arbre n°04 (photo n°4).

Préconisations : Abattage dans les délais les plus brefs d'un arbre quasiment mort et très fortement dégradé au niveau d'une aire de jeux.

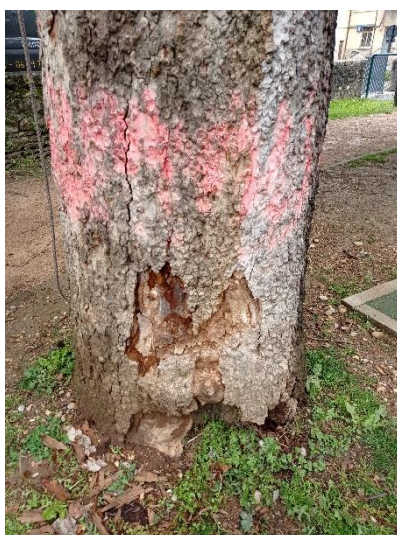
Photo n°5 : altération avec fissurations (arbre n°4)

Cet érable est positionné sur une aire de jeux pour enfants. Ici aussi, nous avons identifié un sporophore de *Ganoderma adpersum* à 3m de hauteur correspondant à l'enfourchement principal avec une altération descendante d'1,5m. Deux autres très altérées se trouvent au collet Nord (0,4 x 0,4m) et Sud-Ouest (0,7 x 0,6m) jusqu'à 1,5 m du sol avec dans les deux cas une sonorité anormale lors de la frappe au maillet (photo n°5). Le tronc est fissuré au niveau des altérations. Toutes les charpentières sont mortes (Ouest, Nord, Sud et centrale) sauf celle orientée à l'Est. Une ancienne charpentière a été coupée au Sud-Est.

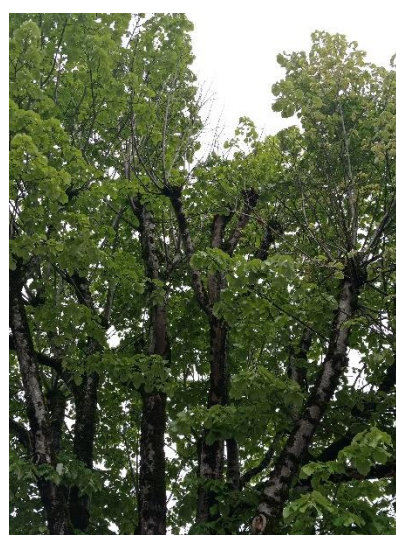
Photo n°6 : charpentières mortes (arbre n°5)

Ce dernier tilleul est localisé à l'entrée de l'école catholique côté parking. Il est encerclé d'enrobé (0,3m du bord du tronc). Se sont développées, après étêtage ancien, huit charpentières dont trois orientées Nord, Nord-Est et Nord-Ouest sont mortes (ou presque) et fissurées avec un désordre physiologique notable (photo n°6).

Préconisations : Abattage dans les délais les plus brefs vivement recommandé par le risque de rupture de l'enfourchement ainsi qu'au niveau des fissurations des charpentières orientées Nord, Nord-Est et Nord-Ouest.

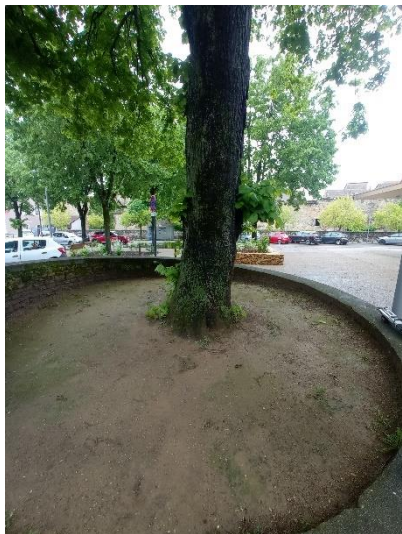
Photo n°7 : tassement du sol
(arbre n°3)

Le sol est tassé à proximité immédiate du tilleul n°3 (photo n°7). Cet état de fait par asphyxie des sols avec augmentation de la teneur en gaz carbonique à des taux supérieurs à 3% rend les systèmes racinaires vulnérables aux attaques de champignons xylophages.

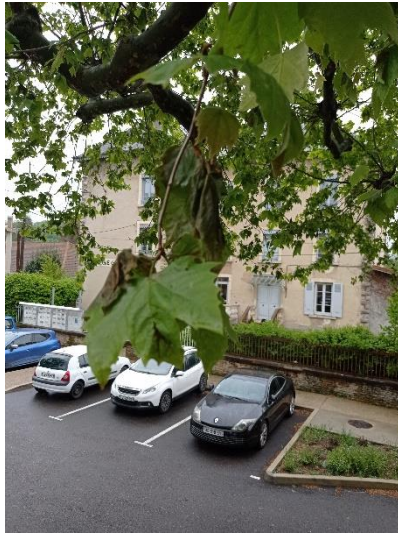
Photo n°8 : anthracose du
feuillage (arbre n°1)

L'antracnose (*Apiognomonina veneta*) est présente les deux platanes étudiés. Il se développe lors de printemps très frais. Ce champignon foliaire est sans conséquences pour la survie d'un arbre adulte (photo n°8)

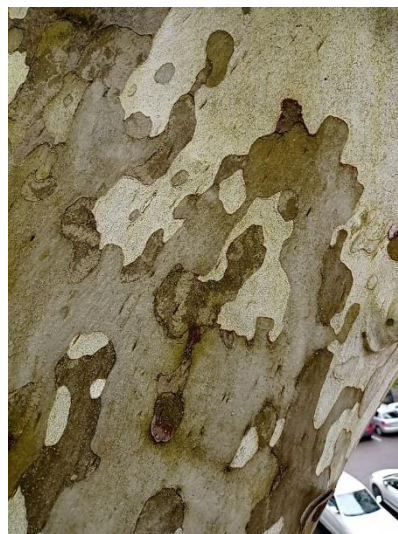
Photo n°9 : impacts de griffes
de grimpage (arbre n°2)

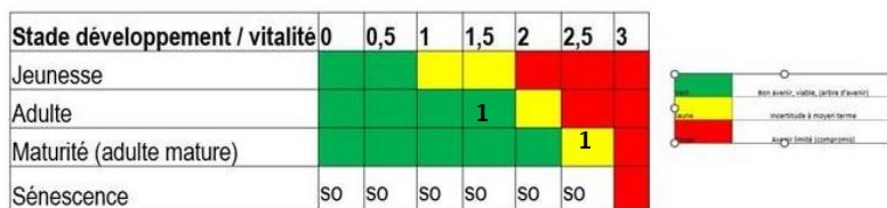
Figure n°3 : Bilan de la vitalité de deux des cinq arbres diagnostiqués (d'après A.Roloff)

Le bilan physiologique de ces deux arbres non taillés régulièrement est donc **relativement satisfaisant chez le tilleul n°3 et défavorable pour le platane n°2 (figure n°3).**

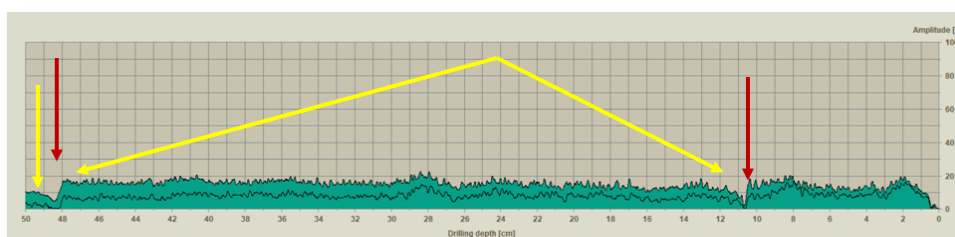
Figure n°4 : sondage à 3,2m à la base de l'arrachement (arbre n°1)

A 3,2m de hauteur, soit 0,3m au-dessus de l'arrachement le profil montre une courbe étonnamment basse. Le choix de la vitesse (50cm/mn) qui pourrait l'expliquer s'est imposé à la suite de surcharges du moteur du pénétrromètre induit par l'emploi d'une vitesse de pénétration supérieure. Cependant, ceci ne constitue pas une explication plausible. En effet, outre deux roulures (décollements de cernes) à 11 et 48cm de prospection, la faible fréquence du sondage peut se traduire par une perte de qualité du bois (figure n°4).

A 2,9m (base de l'arrachement) comme à 4m du sol, les courbes sont tout à fait similaires à la première.

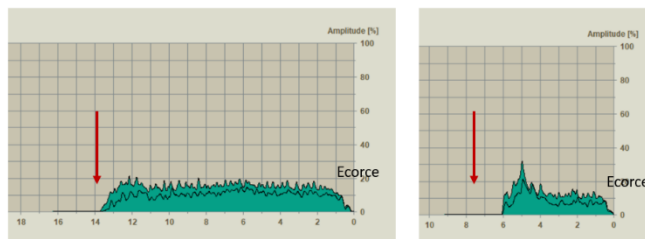
Figures n°5 et 6 : sondages tronc Sud faces Nord et Sud

Au niveau du tronc Sud nous avons sondé à 9,3m du sol, soit 0,7m sous l'étêtage face Sud et face Nord. Les PRBS y sont respectivement de 31,1 et 11,6% (figures n°5 et 6).

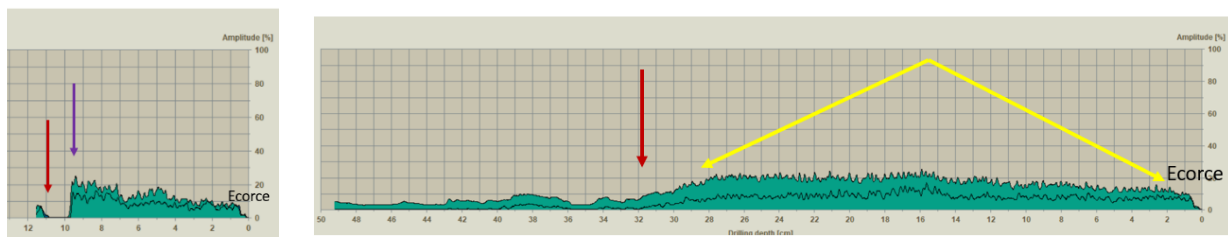
Figures n°7 et 8 : sondage tronc Ouest faces Ouest et Est (arbre n°2)

Côté Ouest, la PRBS est de 27,1% (figure n°7). A l'opposé la fréquence de la courbe est basse et doit révéler une zone en cours d'altération. La PRBS apparait donc comme quasiment inexistante sur cette dernière face ce qui tend à confirmer l'explication du désordre physiologique (figure n°8).

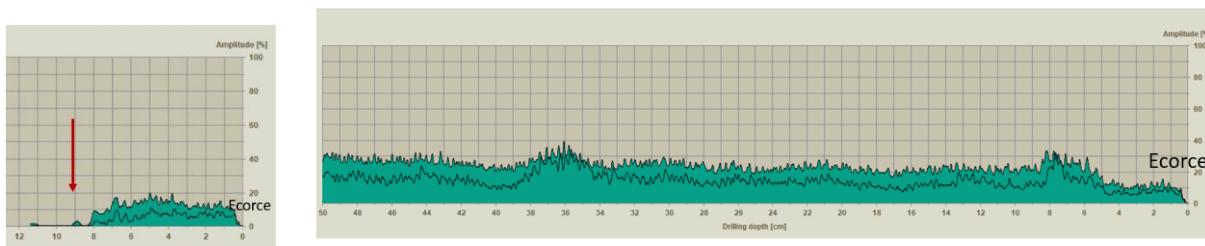
Figures n°9 et 10 : sondages tronc Nord faces Sud et Nord (arbre n°2)

Enfin, nous avons sondé le tronc Nord sur sa face Sud examinée à 9,45m et sa face Nord à 8,9m, par conséquent 0,55m et 1,1m sous l'étêtage. Si la PRBS côté Nord est complète (figure n°10), sa valeur n'est que de 17,6% à l'opposé (figure n°9).

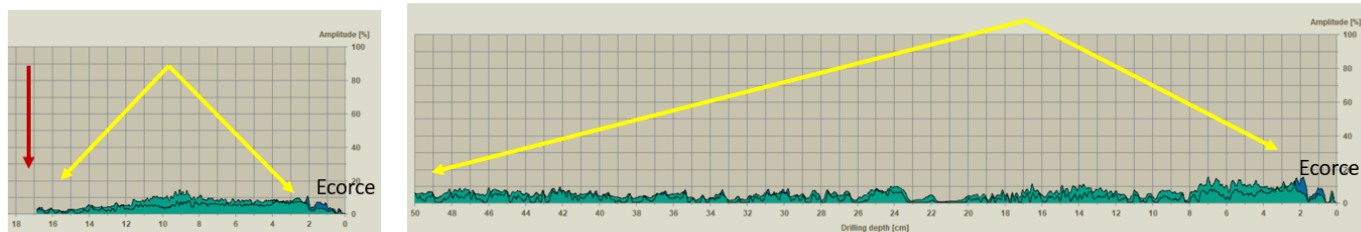
Figures n°11 et 12 : sondages charpentiers Est et Ouest sous les sporophores (arbre n°3)

L'investigation de la tige Est comme de celle à l'Ouest, nous révèle l'action destructrice des sporophores de ganoderme avec des PRBS sur zones altérées s'appuyant sur des diamètres de référence de 66 et 62 cm avec des PRBS respectives de 6 et 9% (figures n°11 et 12).

Préconisations : Abattage dans les délais les plus brefs.

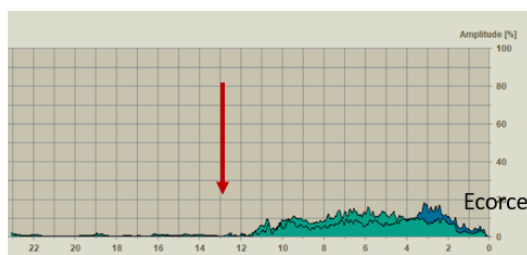
Figure n°13 : sondage à la base centrale de la fourche sous un sporophore (arbre n°3)

Ce constat n'est pas mieux à la fourche (6%) où se trouve le plus large des sporophores (figure n°13).

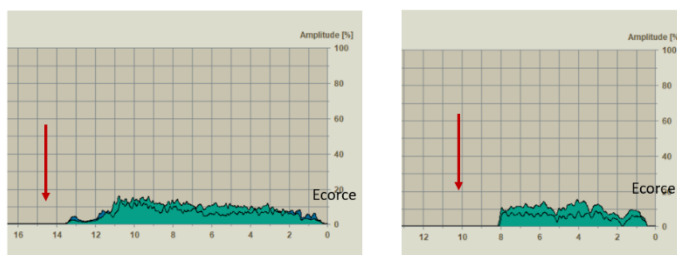
Figures n°14 et 15 : sondages base des charpentières Ouest et Nord (arbre n°5)

Des altérations importantes de l'enfourchement ont été révélées par les sondages au pénétromètre avec des PRBS de 25% (base Ouest) et de 15,8% (base Nord) induisant de grandes faiblesses au niveau du point d'ancrage des charpentières (figures n°14 et 15).
